# Der römische Gutshof von Engen-Barga

Herausgegeben vom  
Kulturamt der Stadt Engen

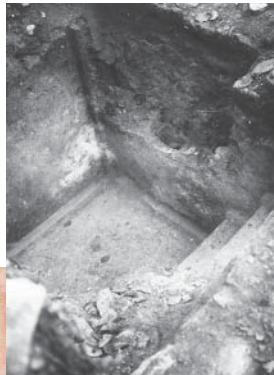
Originalbefund des an die Westwand angefügten Bassins, in das man über zwei Stufen gelangte.
